2 0 0 8 . j a n u á r 1 7 .

Dr. Márkus Gábor  
Okleveles építész mérnök  
Igazságügyi építész szakértő

Igazságügyi szakértői vélemény

A VI. xxxx utca xx. sz. épület felső szinti lakásának, továbbá a közös helyiségeknek  
(garázs, lépcsőház, udvar) kivitelezési hibái és hiányosságai

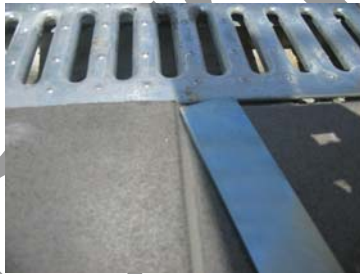
1. kép A padlóburkolat síktól való eltérése további gondot okoz. A teraszra hulló esővíz nem tud a lefolyóba folyni.

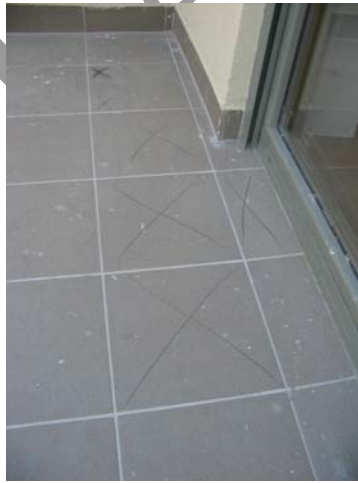
2. kép A képen megjelölt lapok nem tapadnak szilárdan az aljzathoz, így azok bontása feltétlenül indokolt..

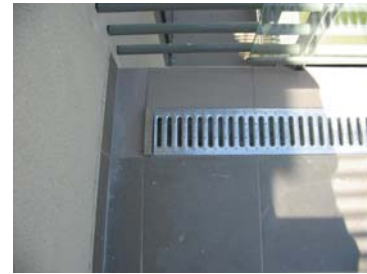
3. kép A padlóburkolat színárnyalati eltérése. A terasz vízvezetési koncepciója ezen a ponton érthetetlen.

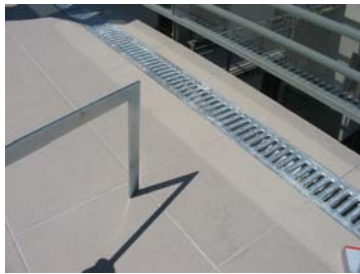
4. kép A felső terasz lapjai sem tapadnak szilárdan az aljzathoz.

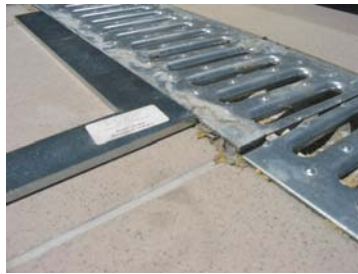
5. kép A felső terasz vízvezetése is szakszerűtlen.

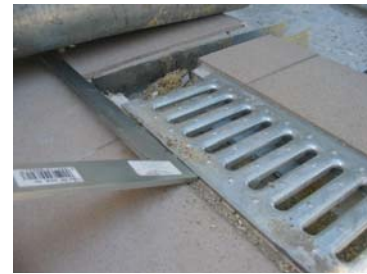
6. kép A felső teraszon a víz nem tud a folyókába jutni.

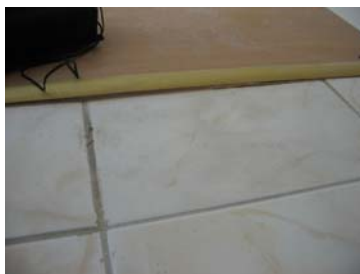
7. kép A nappali és a konyha küszöbkialakítása balesetveszélyes

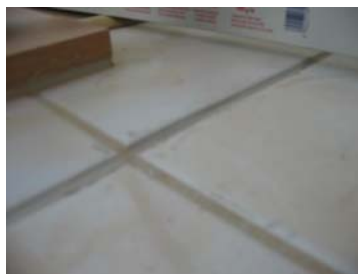
8. kép A csempe burkolat esztétikailag kifogásolható.

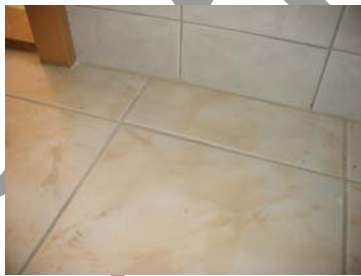
9. kép A csempeburkolat esztétikailag kifogásolható.

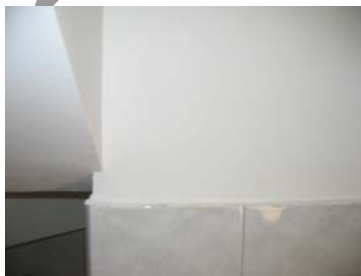
12. kép A WC csempeburkolata sem I. osztályú minőségű

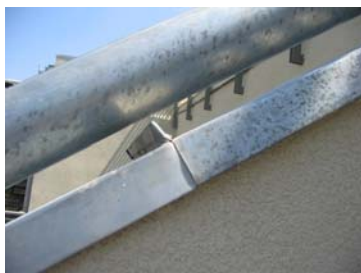
## 1. Alsó terasz – szomszédos lakást elválasztó mellvéd

15. kép a szomszédos lakás teraszától elválasztó mellvéd bádofedése miatt a falon elég hamar vízfolyás fog megjelenni.

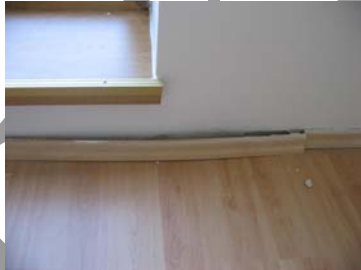
16. kép A padlóburkolat szegélye elválk a faltól

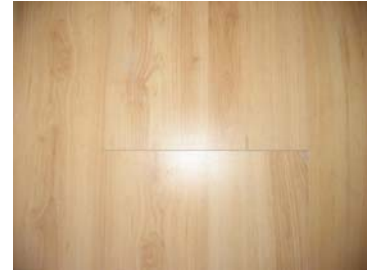
18. kép A laminált padlóburkolat elemek illesztése nem megfelelő.

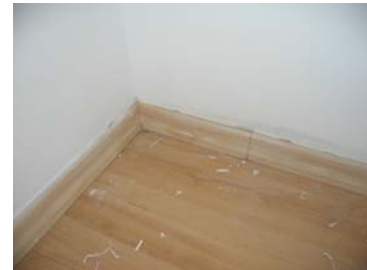
21. kép A parketta szegélyezése nem esztétikus.

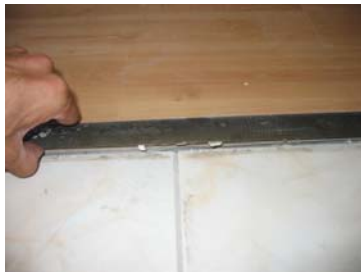
22. kép a különböző típusú padlóburkolatok találkozására nem esztétikus.

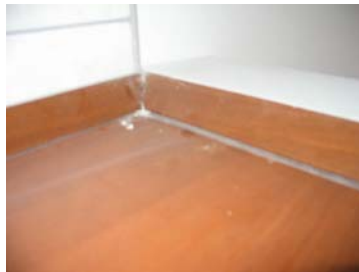
23. kép A laminált parketta sarokszegélye esztétikailag nem megfelelő.

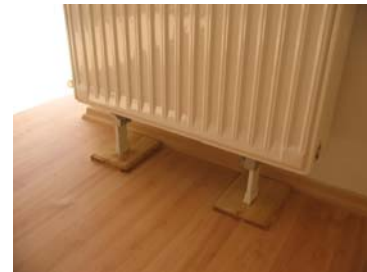
24. kép A felső szintű szobák radiátor talpaknál a parketta kialakítása nem esztétikus.

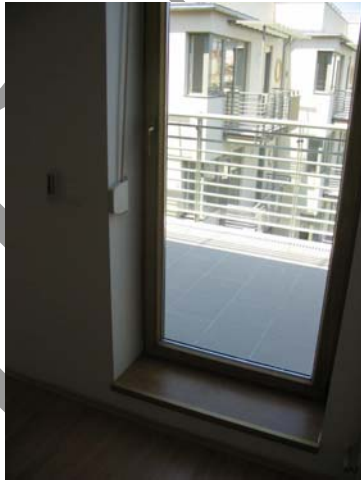
25. kép A nappali egyik teraszajtaja nem záródik rendesen – igazításra szorul.

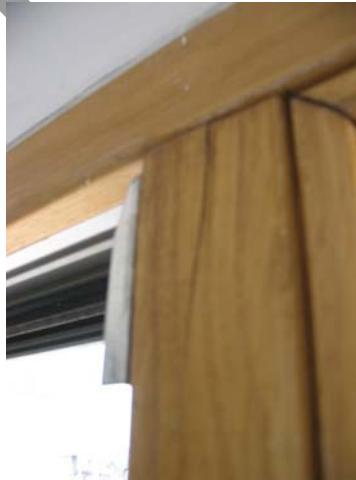
26. kép A felső teraszajtó belső fa burkolata belülről sérült.

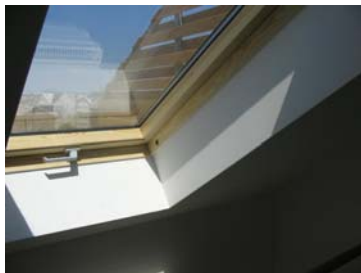
27. kép Az emeleti tetősík ablak hibás – nem lehet kinyitni.

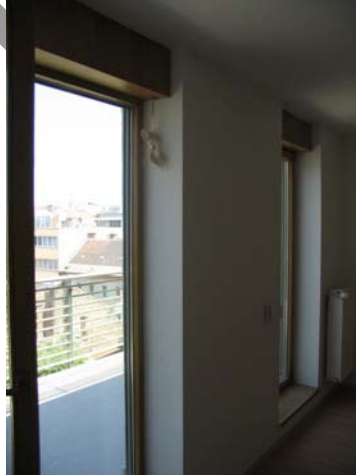
29. kép A redőny belső húzója hiányzik.

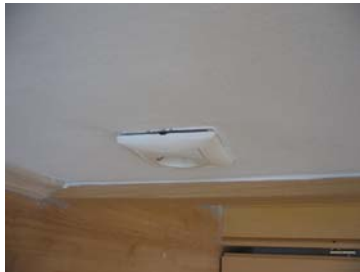
30. kép. A felső szintű szobában néhány elektromos szerelvény igazításra szorul.

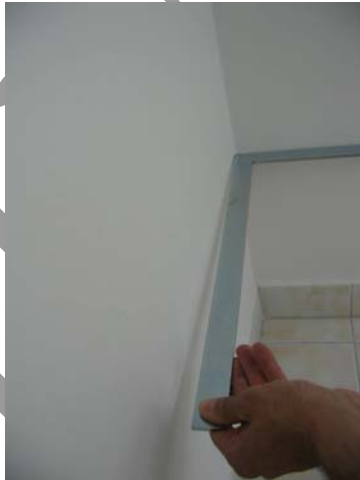
Az MSZ 04-803/1 alapján az egyéb (nem teherhordó) falazatokra vonatkozó követelmények az I-II-III. osztályú minőségi osztályban a függőleges síktól való eltérésre rendre f-g-h, a síktól való eltérésre e-f-g. Magára a vakolt felületre az MSZ 04-803/9 alapján a felületek és élek pontossági osztálya sík felületek esetén rendre c-d-e. Különösebb mérés nélkül, egy vízmértéket a fal élére helyezve szemrevételezéssel is megállapítható, hogy a lakáson belül a vakolt élek síktól való eltérése messze meghaladja még a III. osztályú minőségénél is megengedett értéket, vagyis a belső falak a vizsgált részeken osztályon kívüli minőségűek.

A felső szinten a szobákban a falak szinte sehol sem derékszögűek. A derékszögtől való eltérés esetenként olyan mértékű, hogy már szabad szemmel is zavaró.

31. kép A sarok derékszögtől való eltérése nem megengedhető mértékű.

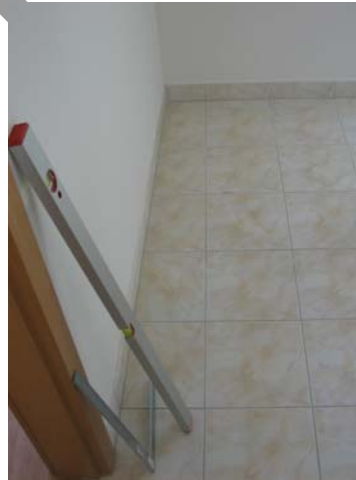
32. kép A derékszögtől való eltérést a padlóburkolat külön hangsúlyozza.

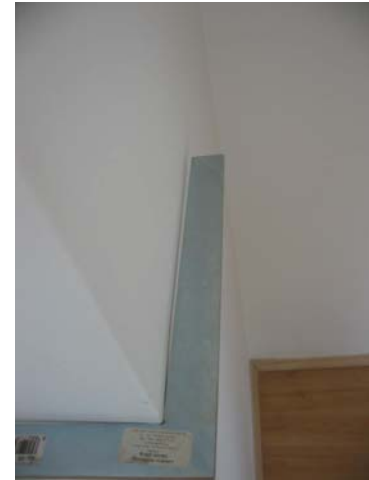
33. kép. A belső él (pozitív sarok) sem derékszögű.

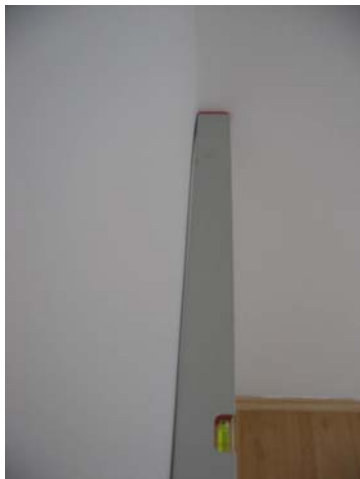
34. kép A vakolt felület síktól való eltérése is erősen kifogásolható.

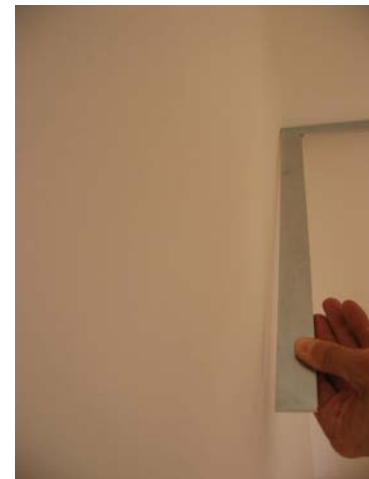
36. kép A fenti szobák sarkai rendre nem elfogadhatóak.

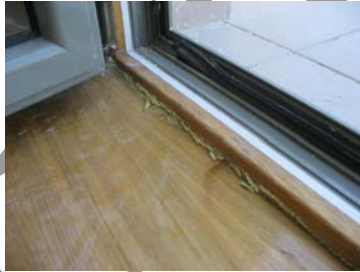
37. kép A felső szinten az erkélyajtó behelyezése esztétikailag nem elfogadható.

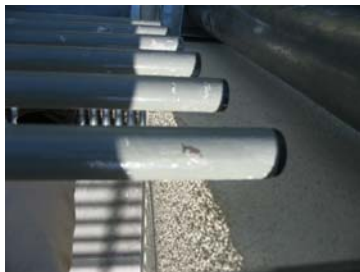
4.1. Az MSZ 04-803/20 alapján egyenetlenség a mázolt fémszerkezetek egyenetlenségéből adódóan I. osztályú minőségben nem lehet, 3%-ig II. osztályú minőséget jelent. A korlát acélszerkezete az egyenetlenségéből adódóan nem I. osztályú

4.2. A korlát néhány helyen korrodálódik.

38. kép A külső vaskorláton néhány helyen rozsdafolt jelent meg.

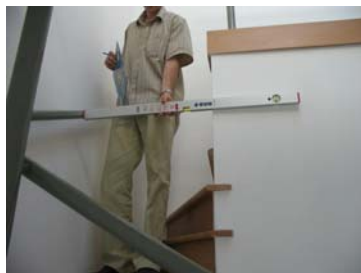
- A lépcső járóvonalán a lépcsőfok-méretetek különbözőek (40. és 41. kép)
- A szabad karszélesség kisebb, mint 80 cm.
- A lépcsőfokok mérete nem a  $2m + sz = 60-64$  cm összefüggés alapján lett meghatározva.

39. kép. A képen egy 1.00 m-es mérőléccezel szimulálva látszi, hogy a szabad karszélesség alig több, mint 65 cm.

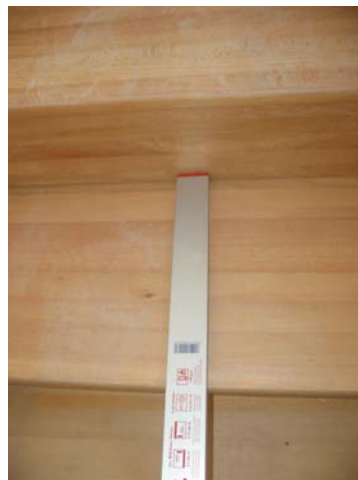
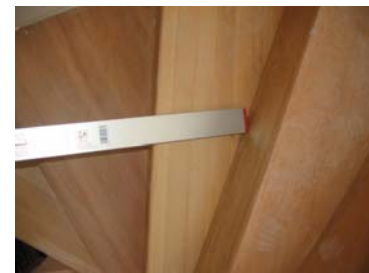
40. kép. Ez a kép és a következő kép két lépcsőfok különböző lépcsőfok-méretét mutatja (felülről).

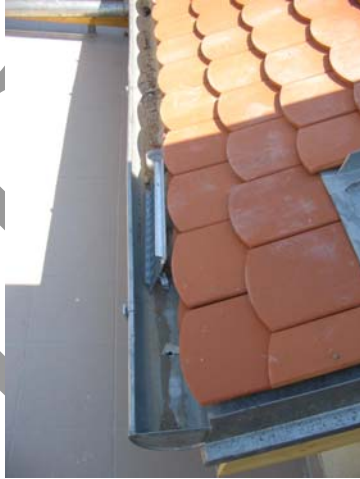
42. kép A tetőfedés esztétikailag is kifogásolható.

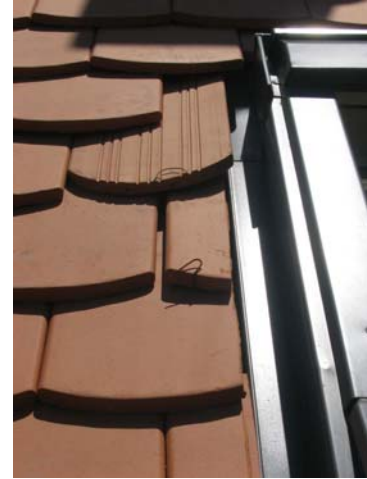
44. kép A tetőhéjalás ezen a helyen nem egyfajta cserepből készült

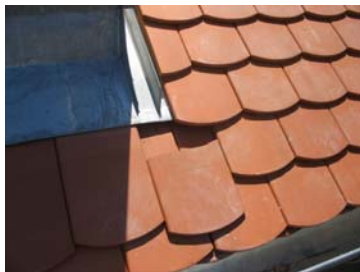
45. kép A vágott cserep itt sem lett rögzítve.

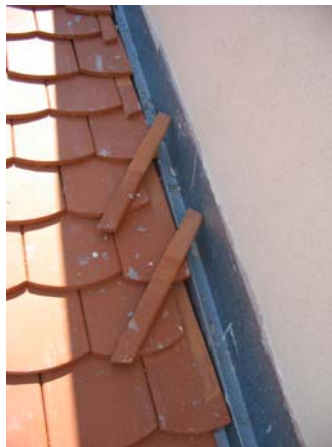
46. kép A tető-fal csatlakozásánál sem lettek rögzítve a vágott cserepek.

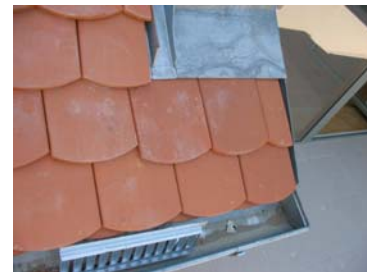
47. kép A cserepek elhelyezése esztétikailag nem megfelelő.

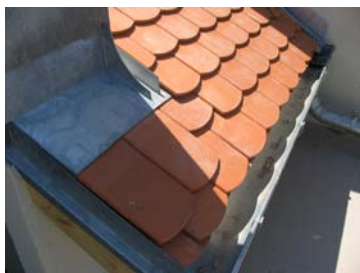
48. kép A cserepek elhelyezése esztétikailag nem megfelelő.

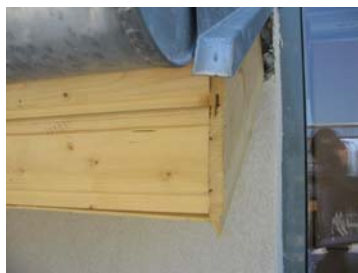
49. kép A lécezés alatt a fa nem lett impregnálva.

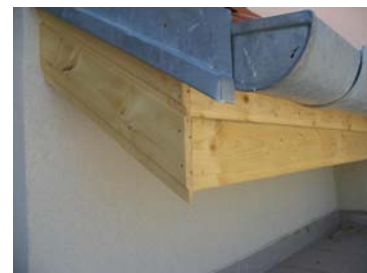
50. kép A fa szerkezeteket gombamentesíteni kellett volna.

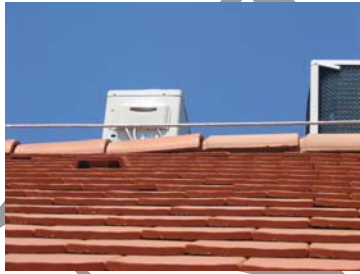
51. kép. A kúpcserpek elhelyezése nem esztétikus.

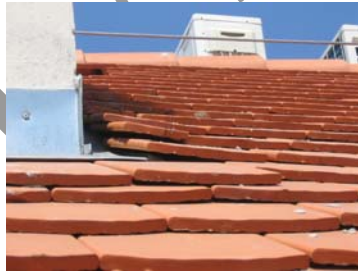
52. kép A kémény mellett a cserepek elhelyezésének ellenőrzésére nem volt lehetőség.

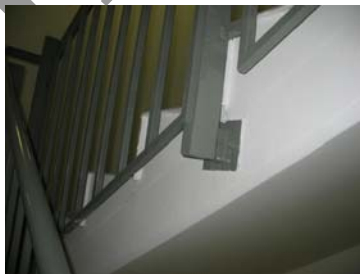
53. kép A lépcső felmosásakor a lecsurgó víz meg fog jelenni a lépcső büttyjén.

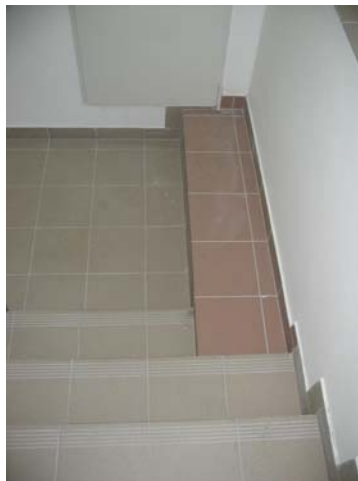
54. kép A lépcsőházban több különböző burkolólap került alkalmazásra.

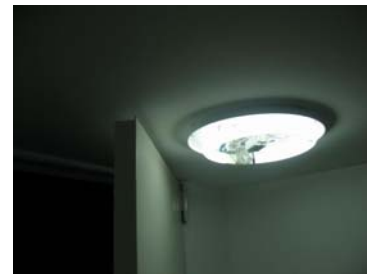
55. kép Az egyik gépészeti helyiség ajtaja használhatatlan. (Nekiütözik a lámpának)

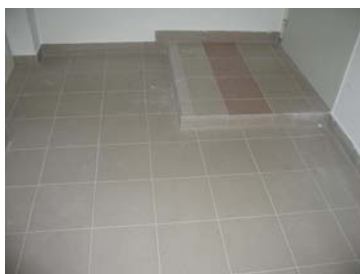
56. kép. A képen három különböző lap alkalmazása látható

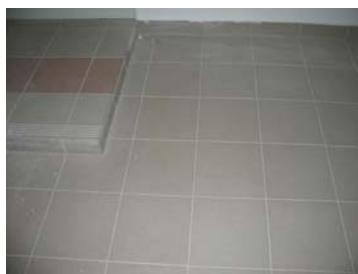
57. kép. A kép közepén is színben eltérő lapok látszakan.

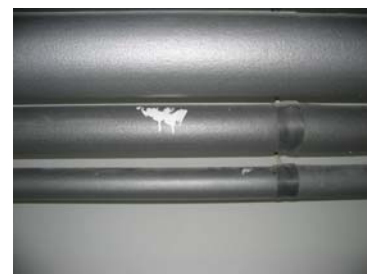
58. kép. A gépészeti csövek takarítása sem történt meg.

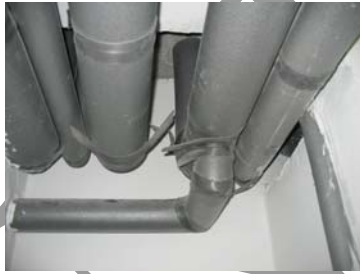
59. kép. A gépészeti csövek hőszigetelése már több helyen elvált.

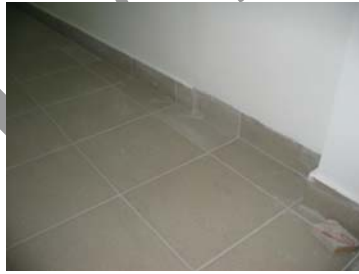
60. kép. A lábazat kialakítása nem esztétikus.

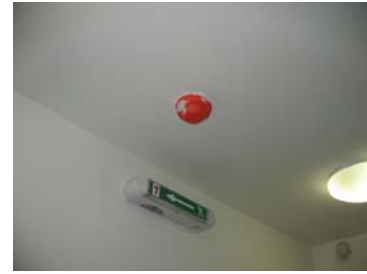
61. kép A lépcsőházban a szerelvények takarítása elmaradt.

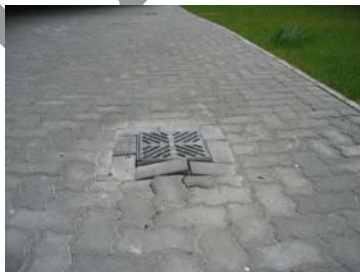
62. kép A földszinti parkolóhelyeknél a vízvezetés nem megoldott. Az összefolyó körül a burkolat sérült.

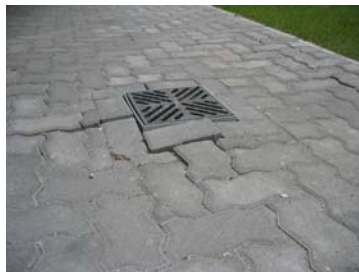
63. kép A földszinti parkolóhelyeknél a vízvezetés nem megoldott. Az összefolyó körül a burkolat sérült.

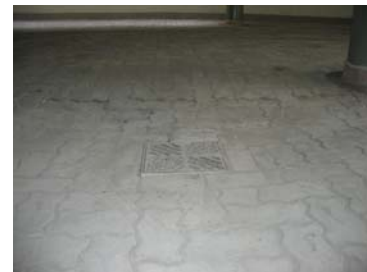
64. kép A burkolat a hátsó beállóhelyeknél is több helyen sérült

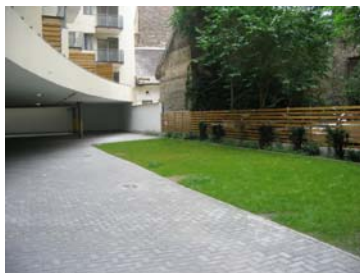
65. kép A zöldfelületen is parkolók lettek kialakítva.

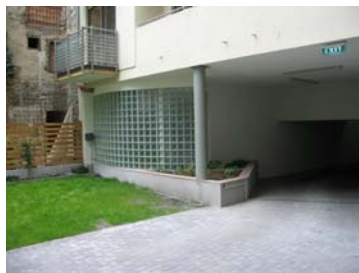
66. kép A pincszinti garázsleajtó ezen a helyen ázik.

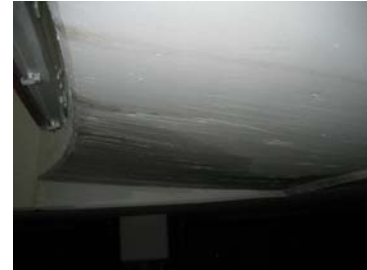
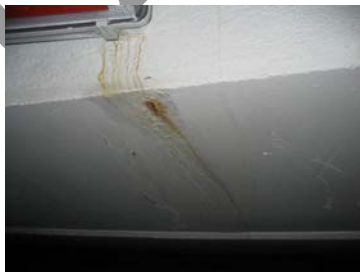
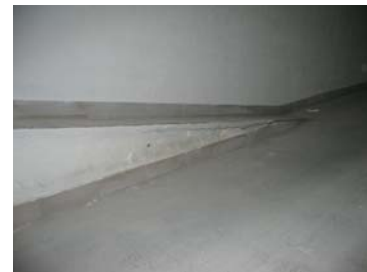
70. A következő képek az ázások nyomát mutatják.

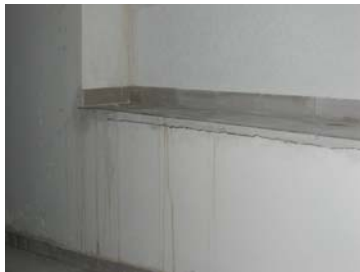
74. kép Ázásnyom a padló közelében.

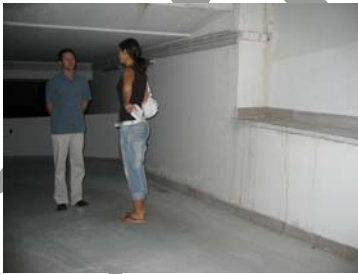
(3) A helyiség belmagasságát a rendeltetésének és a lehetséges legnagyobb befogadóképességének megfelelően kell meghatározni, de a helyiség hasznos alapterületének belmagassága legalább a következő legyen:

#### d) 2,20 m szabad belmagasság

75. kép A kiürítési útvonalon a szabad belmagasság kb. 1.90 m, ami ellentétes az OTÉK előírásaival.

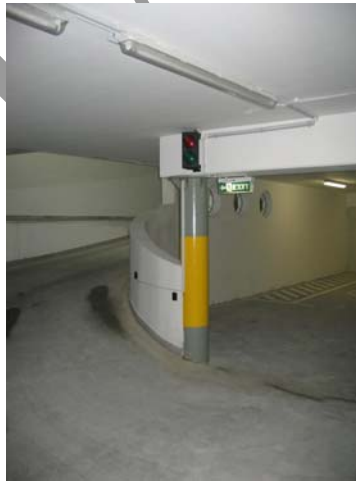
76. kép A kiürítési útvonal szabad belmagasságába még a futóalagos lámpa is beelőd.

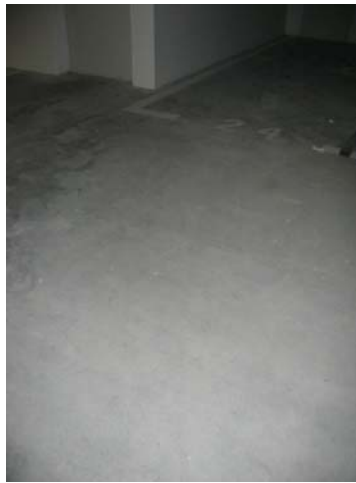
78. kép Repedés a padló beton felületén

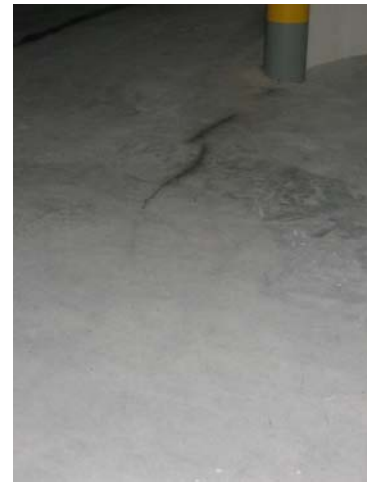
79. kép Repedés a padló beton felületén
