2 0 0 8 . j a n u á r 1 7 .

Dr. Márkus Gábor  
Okleveles építész mérnök  
Igazságügyi építész szakértő

Igazságügyi szakértői vélemény

A VI. xxxx utca xx. sz. épület felső szinti lakásának, továbbá a közös helyiségeknek  
(garázs, lépcsőház, udvar) kivitelezési hibái és hiányosságai

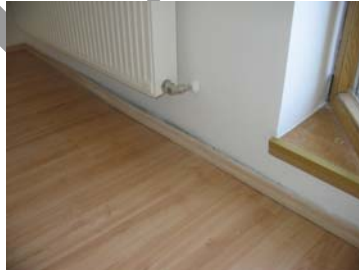
17. kép A padlóburkolat szegélye elválk a faltól.

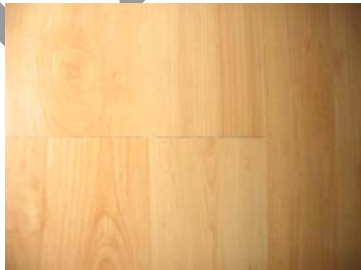
19. kép A laminált padlóburkolat elemek illesztése nem megfelelő.

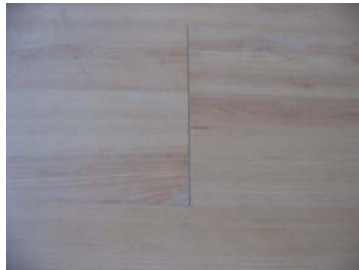
20. kép A laminált padlóburkolat elemek illesztése nem megfelelő..
