2 0 0 8 . j a n u á r 1 7 .

Dr. Márkus Gábor  
Okleveles építész mérnök  
Igazságügyi építész szakértő

Igazságügyi szakértői vélemény

A VI. xxxx utca xx. sz. épület felső szinti lakásának, továbbá a közös helyiségeknek  
(garázs, lépcsőház, udvar) kivitelezési hibái és hiányosságai

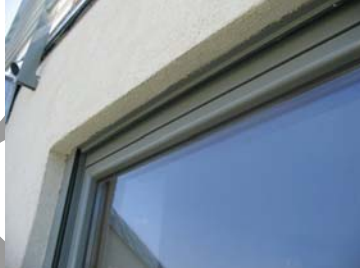
28. kép. A redőny takarólemeze belülről csak bontással távolítható el, így az esetleges hőhidak szempontjából vizsgálni nem lehetett.

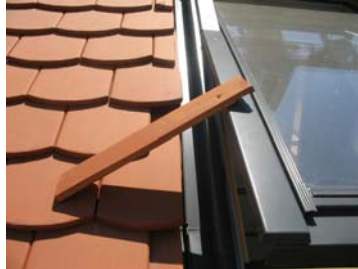
43. kép A tetőablakok mellett a vágott cserepek nem lettek megfelelően rögzítve.

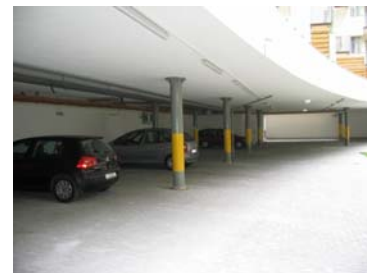
67. kép A félig fedett parkoló kialakítása.

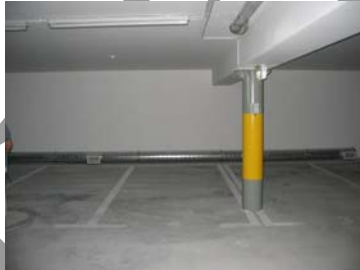
68. kép A parkolóhely végében elhelyezett szellőzőcső védelme nincs megoldva.

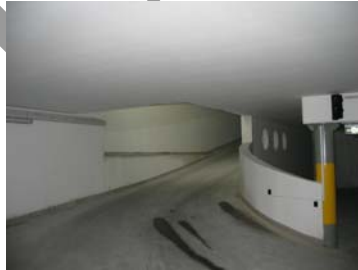
69. kép A bejárati rész több helyről ázik.
